ELABORAT – Nalaz ovlaštenog inženjera o utjecaju potresa na eroziju i klizišta

Klizište nerazvrstana cesta P-56, P12, P41 – Odvojak Mrkusi (Fija) – Premrli – spoj Plemenščina – P19, P116 – k.č. 2253 k.o. Pregrada

Oznaka elaborata: G-01-022-22

Samobor, ožujak 2022.

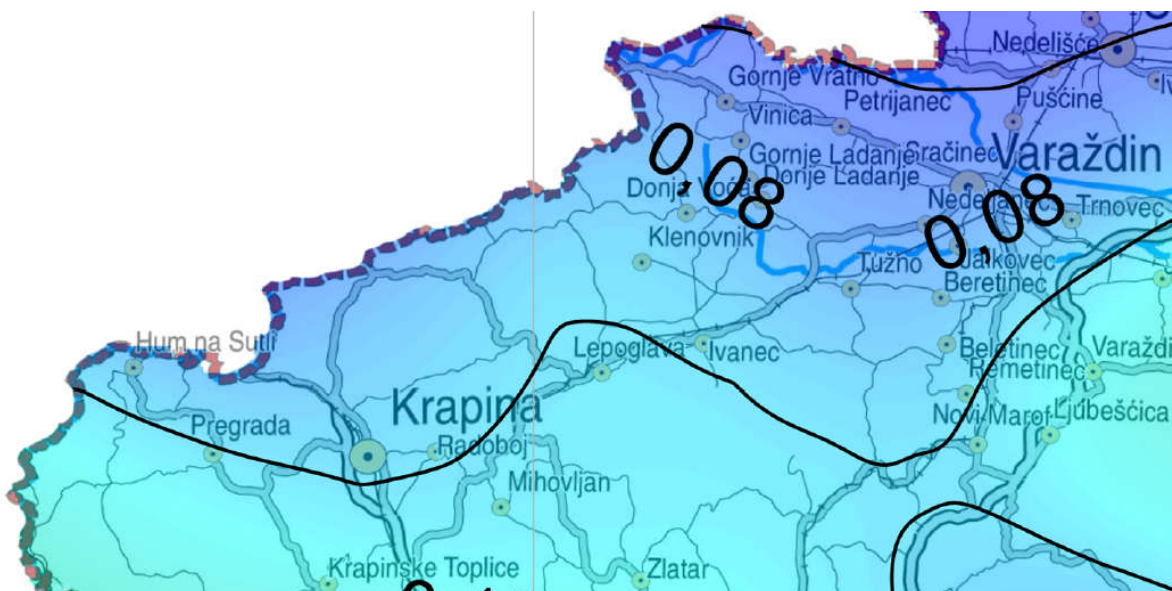
Slika 1 Prikaz lokacije na karti maksimalne horizontalne akceleracije potresnih područja Republike Hrvatske za povratni period od 95 godina

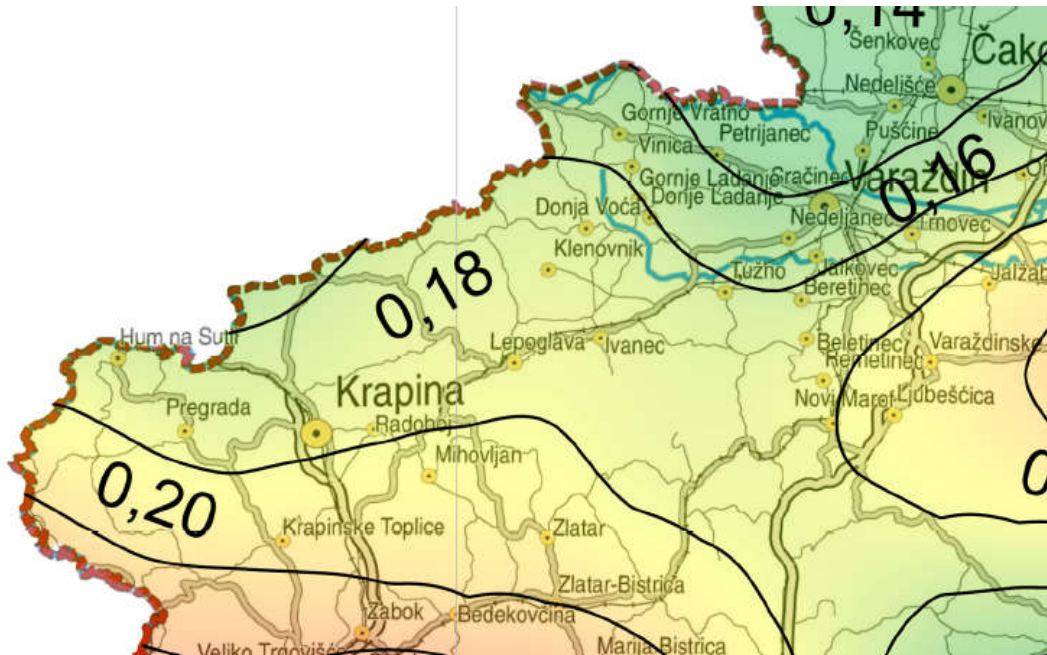
Slika 2 Prikaz lokacije na karti maksimalne horizontalne akceleracije potresnih područja Republike Hrvatske za povratni period od 475 godina

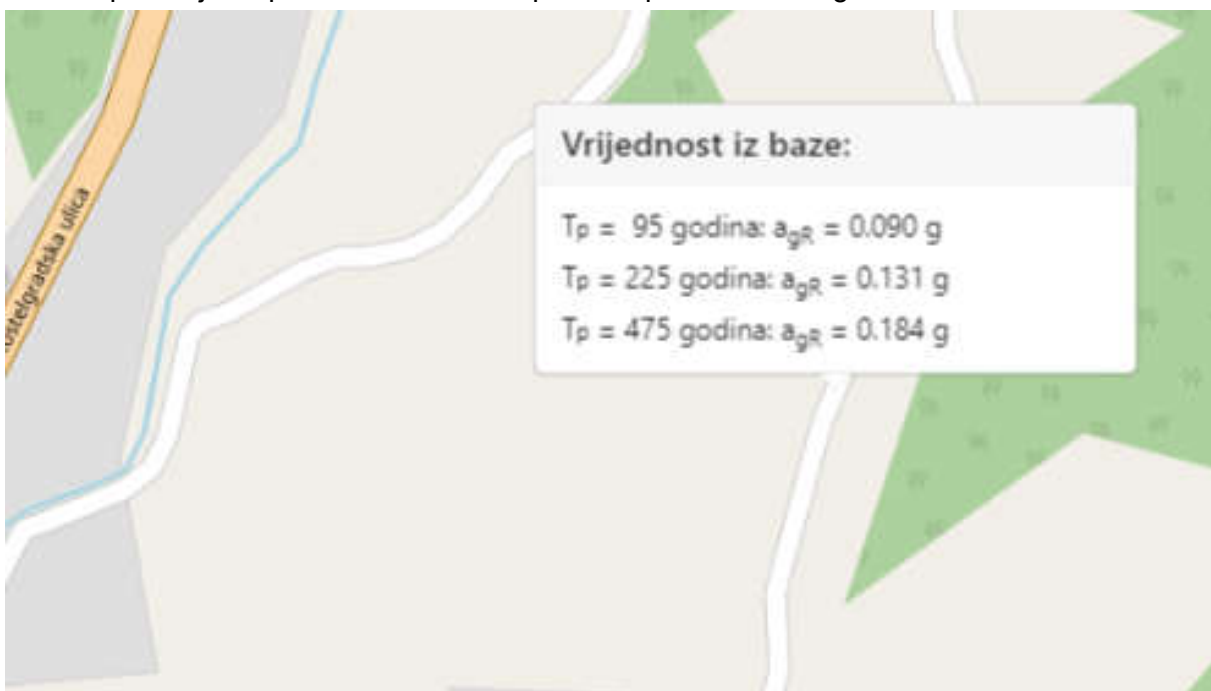
Slika 3 Prikaz lokacije na karti i maksimalne horizontalne akceleracije za povratni period od 95 i 475 godina, Geofizički odsjek, Prirodoslovno-matematičkog fakulteta u Zagrebu, 2011. Godine

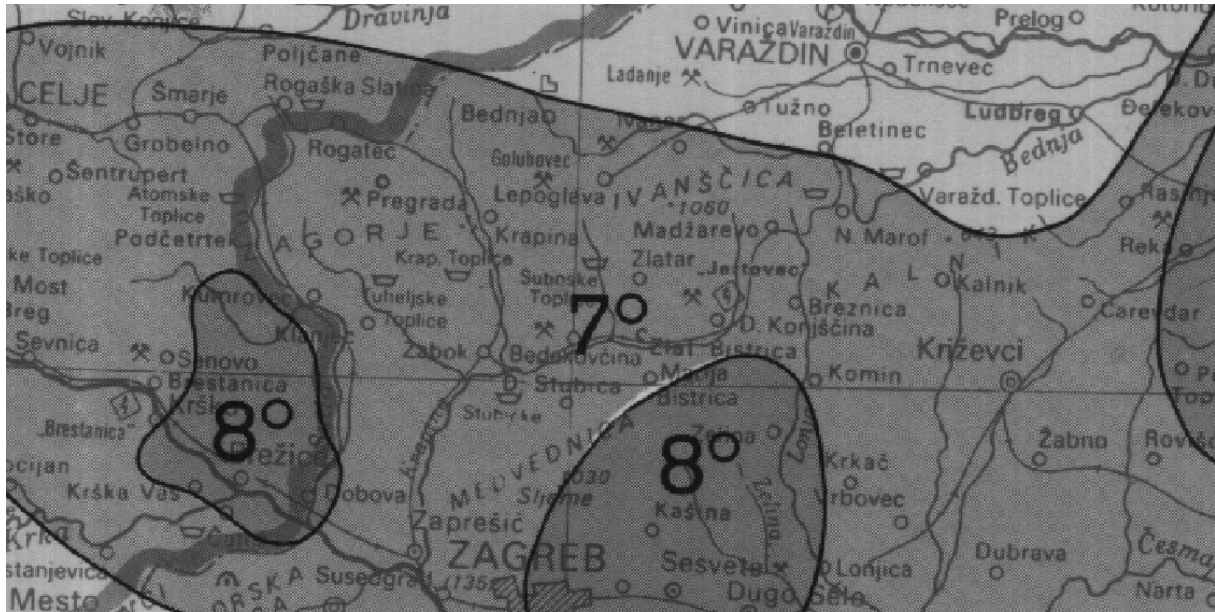
Slika 4 Prikaz lokacije na karti maksimalnog intenziteta potresa, potresnih područja Republike Hrvatske za povratni period od 100 godina

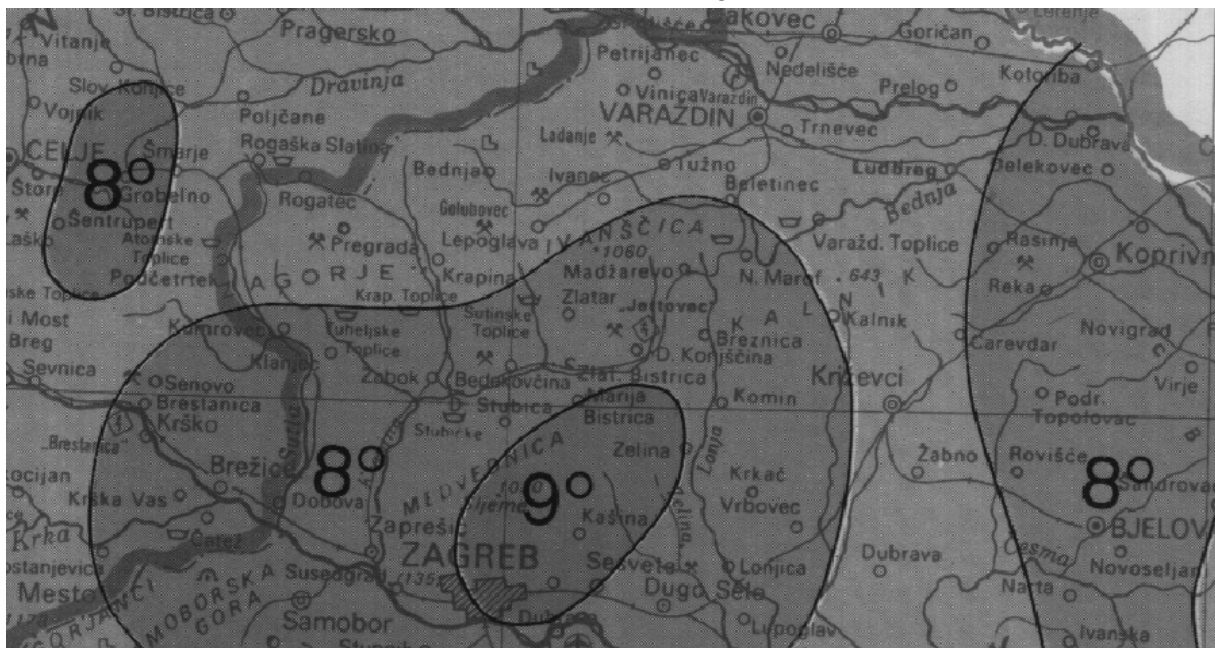
Slika 5 Prikaz lokacije na karti maksimalnog intenziteta potresa, potresnih područja Republike Hrvatske za povratni period od 500 godina

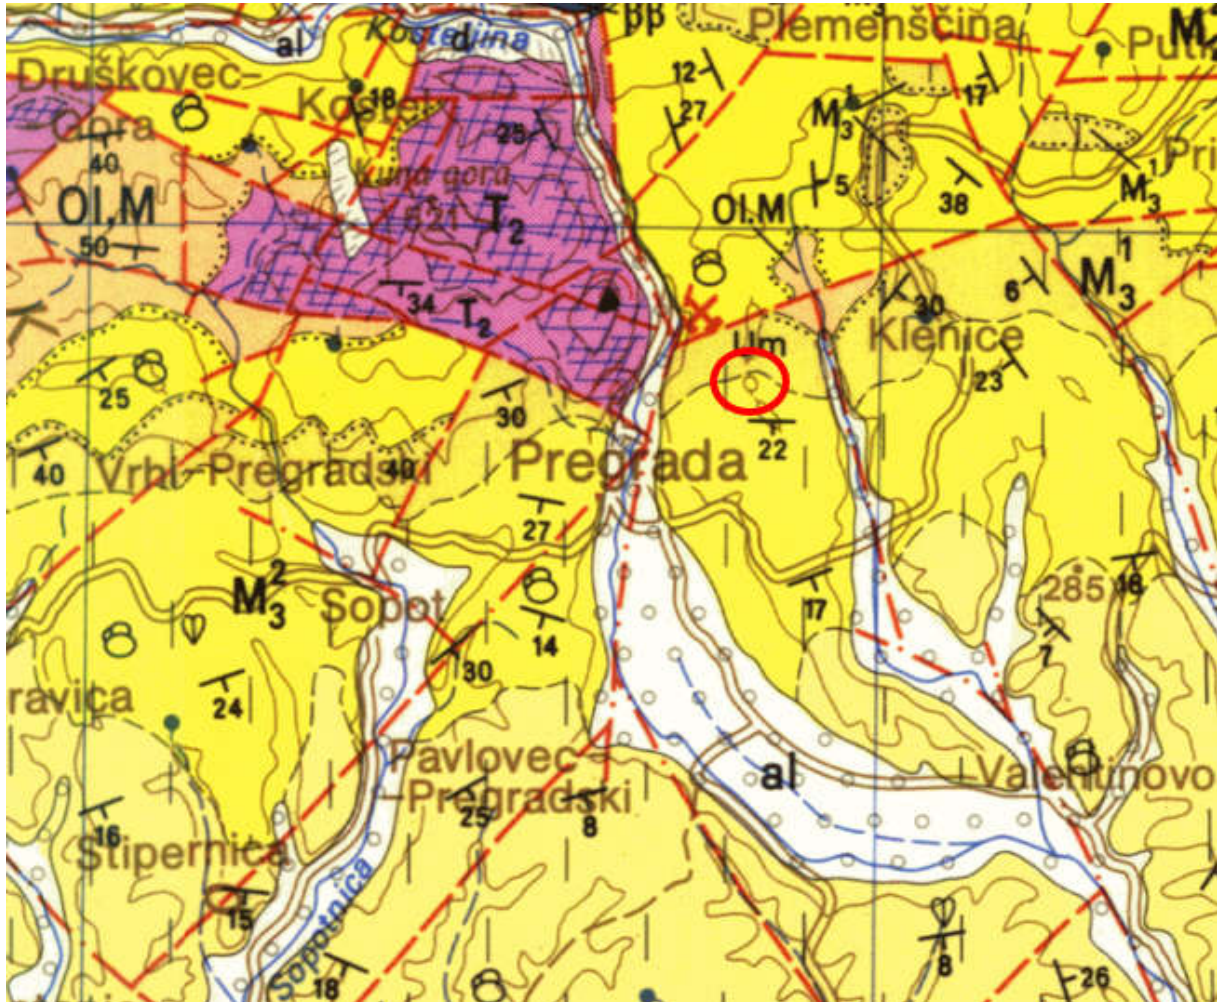
Ukratko se daje prikaz geoloških značajki koje su preuzete iz osnovne geološke karte, M 1:100 000. Lokacija klizišta se nalazi u geološkoj cjelini M₃¹ i M₃².

Slika 6 Lokacija predmetne građevine na inženjerskogeološkoj karti

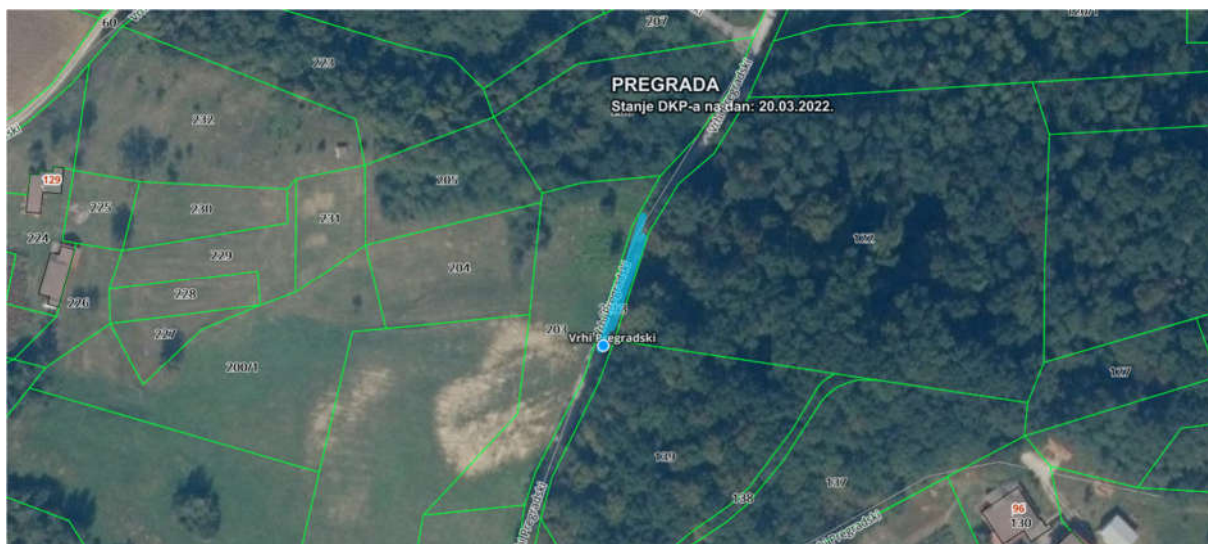
Na osnovu navedenog, odnosno zatečenog stanja nakon djelovanja potresa na lokaciji može se zaključiti da se lokacija nalazi u stanju lokalne nestabilnosti. Prepostavka je da je nestabilnost nastala nakon potresa zbog same konfiguracije terena, geološke strukture materijala na lokaciji.

Slika 7 Prikaz linije nestabilnosti dijela na Ortofoto podlozi

Na osnovu zatečenog stanja predlaže se Investitoru da pristupi izradi geomehaničkih istražnih radova i izradi projektne dokumentacije sanacije klizišta zbog ugroze sigurnosti prometa na nerazvrstanoj cesti.

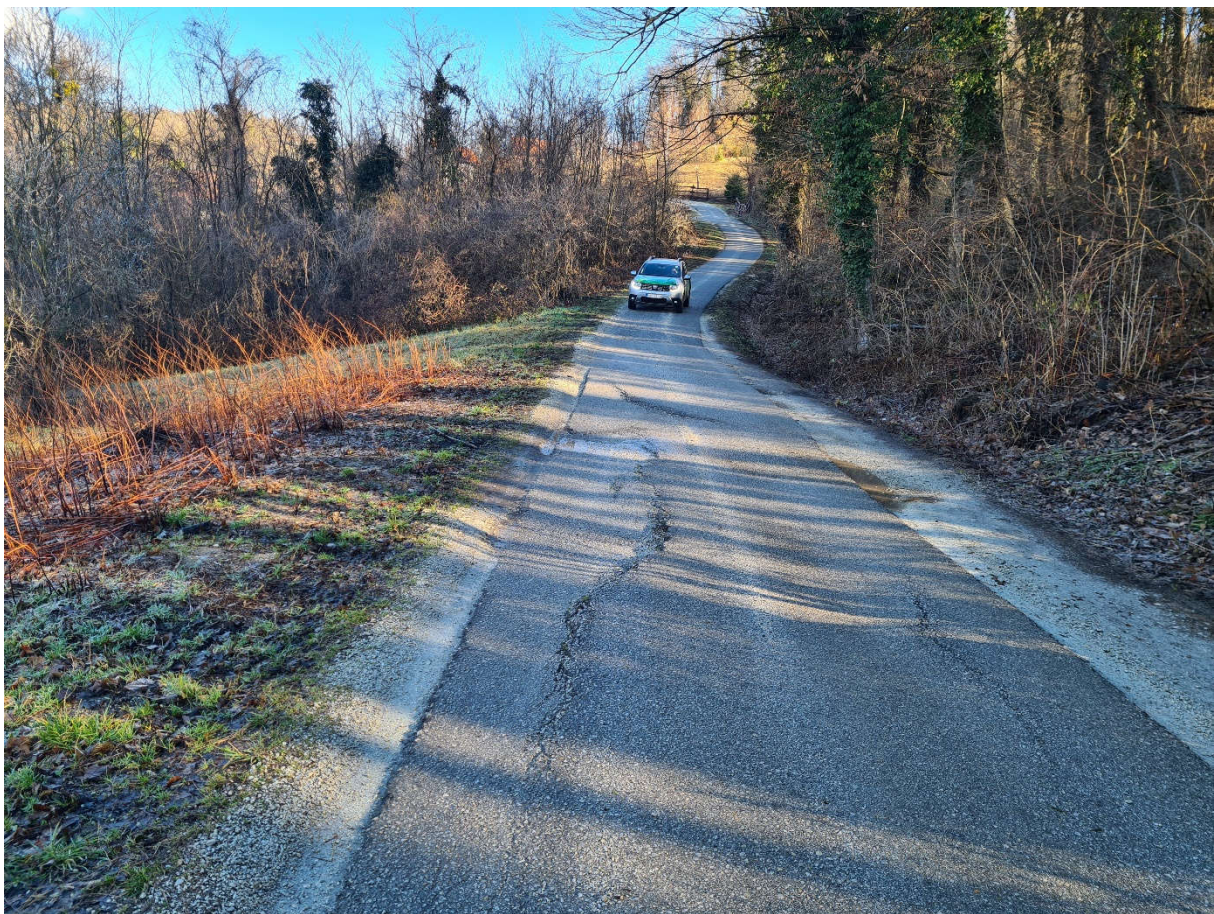
- Na lokaciji se nalazi ulegnuće asfalta, denivelacija do 15 cm s izraženim naborima asfalta na lokaciji.
- Padina iznad ceste je strma, dok je ispod blaga.
- U budućnosti su mogući dodatni pomaci na predmetnoj lokaciji.

Slika 9 Prikaz nabora asfalta na lokaciji

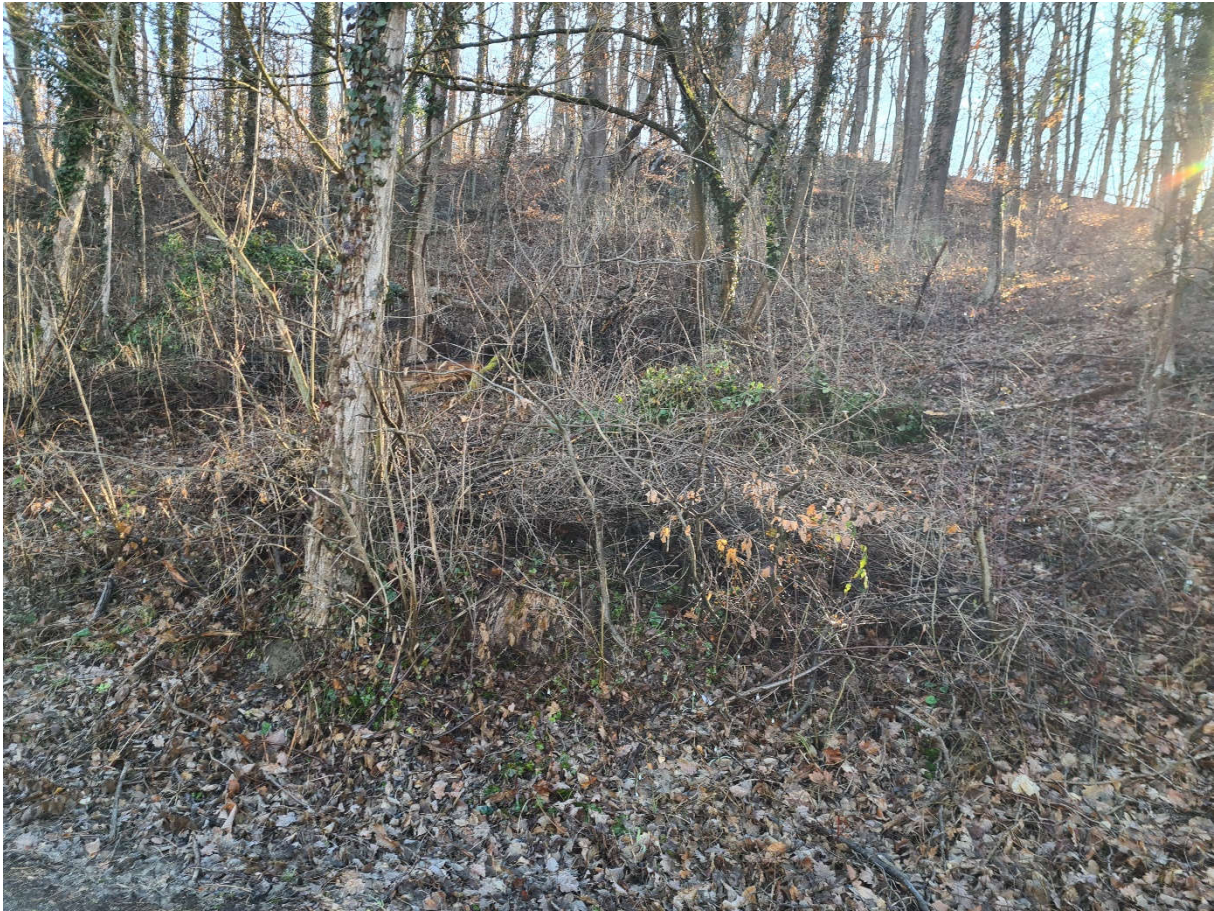
Slika 10 Pogled na padinu uz desni rub ceste (strmiji dio)

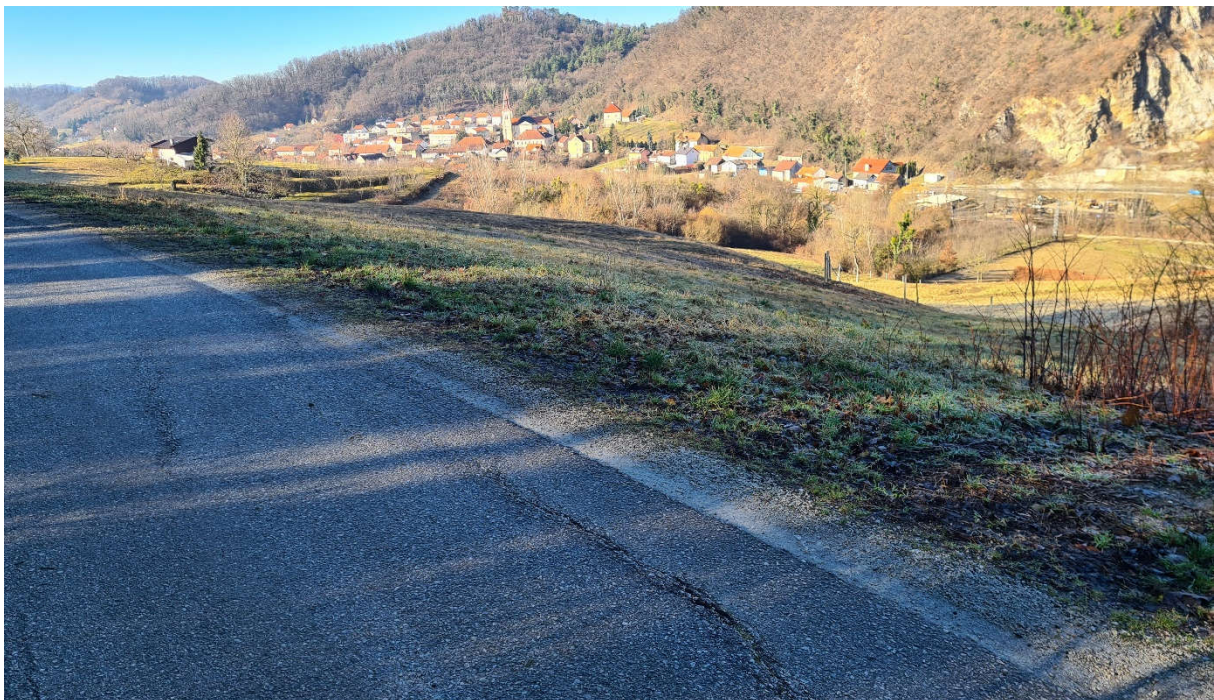
Slika 11 Pogled na padinu s lijeve strane (blaži dio)
